# Cultural valuable buildings and climate change responses in a user perspective - CulClim

Faglunsj 11. februar 2016

Seniorforsker Cecilie Flyen

# Tilstandsanalyse Seilduksgata 26

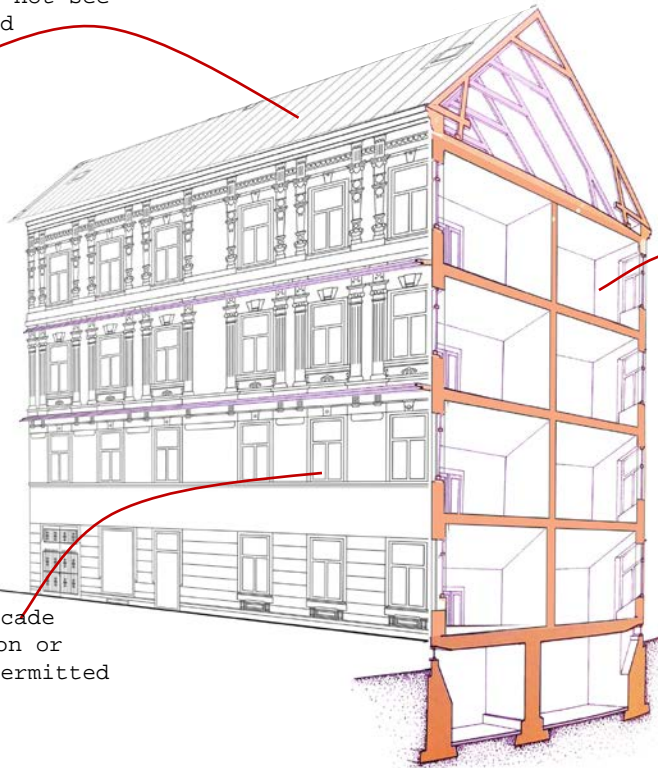
Protected Roof  
• alterations permitted if not see from the road

Back facade protected

Protected facade  
• no extension or alteration permitted
